Estudio de compactación y permeabilidad del suelo en un estacionamiento del campus universitario de la UNCPBA-Tandilen noviembre de 2013.

**Física Experimental I - Facultad de Ciencias Exactas - UNICEN
Noviembre de 2013**

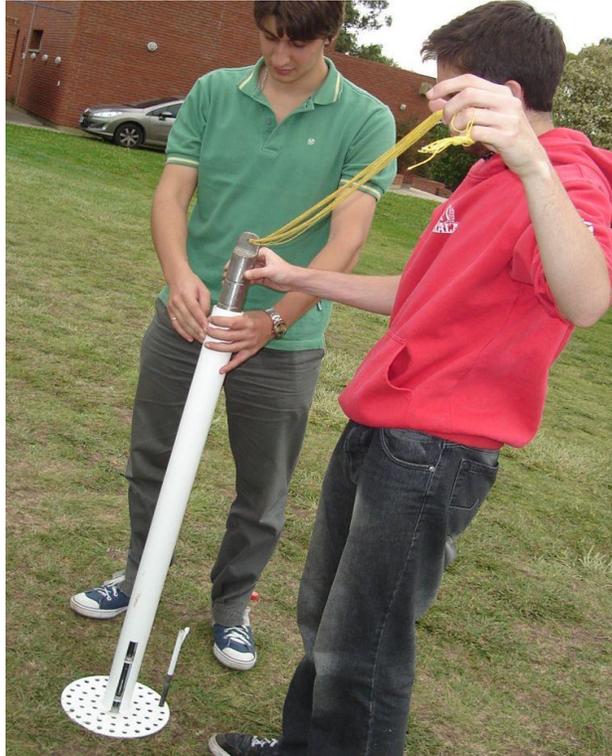
Para realizar dicho estudio en particular, se fabricó un dispositivo que proporciona golpes de igual magnitud en la fuerza aplicada por medio de una masa (y aprovechando la aceleración que la gravedad efectúa sobre la misma) a un penetrómetro que se encuentra en la parte inferior de dicho dispositivo, el cual, al ir penetrando en el suelo, permite estimar el grado de compactación del mismo. Lo que se desea obtener es una estimación de la compactación del suelo debida al exceso de uso que sufre.

Caída de la masa dentro del vástago.

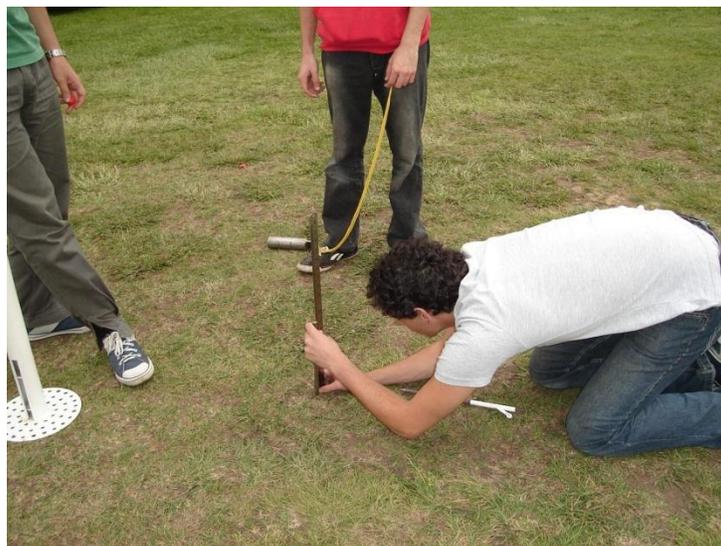
- Selección de la zona a estudiar y colocar ahí la transecta(I).
- Se recorrió la transecta punto a punto(distanciados 2 metros), extrayendo en cada uno tres muestras.
 - ◆ Se colocó el soporte a (10,0±0,1)cm del punto en cuestión en forma radial y se tomaron muestras equiespaciadas a su alrededor.
 - ◆ Se colocó el penetrómetro dentro del soporte. Con este ya en posición, se arrojó la masa por el interior del vástago del mismo tres veces desde la altura marcada por la segunda línea desde arriba hacia abajo.
 - ◆ Luego de lo anterior, se retiró el dispositivo de medición, quedando al descubierto, el penetrómetro (incrustado) en el suelo.
 - ◆ Se emparejó el terreno lindante al penetrómetro y seguido por medición de la distancia existente entre la superficie del suelo hasta el extremo superior del penetrómetro (sensibilidad de la regla usada: ±0.1cm).

Medición de la profundidad alcanzada por el penetrómetro.

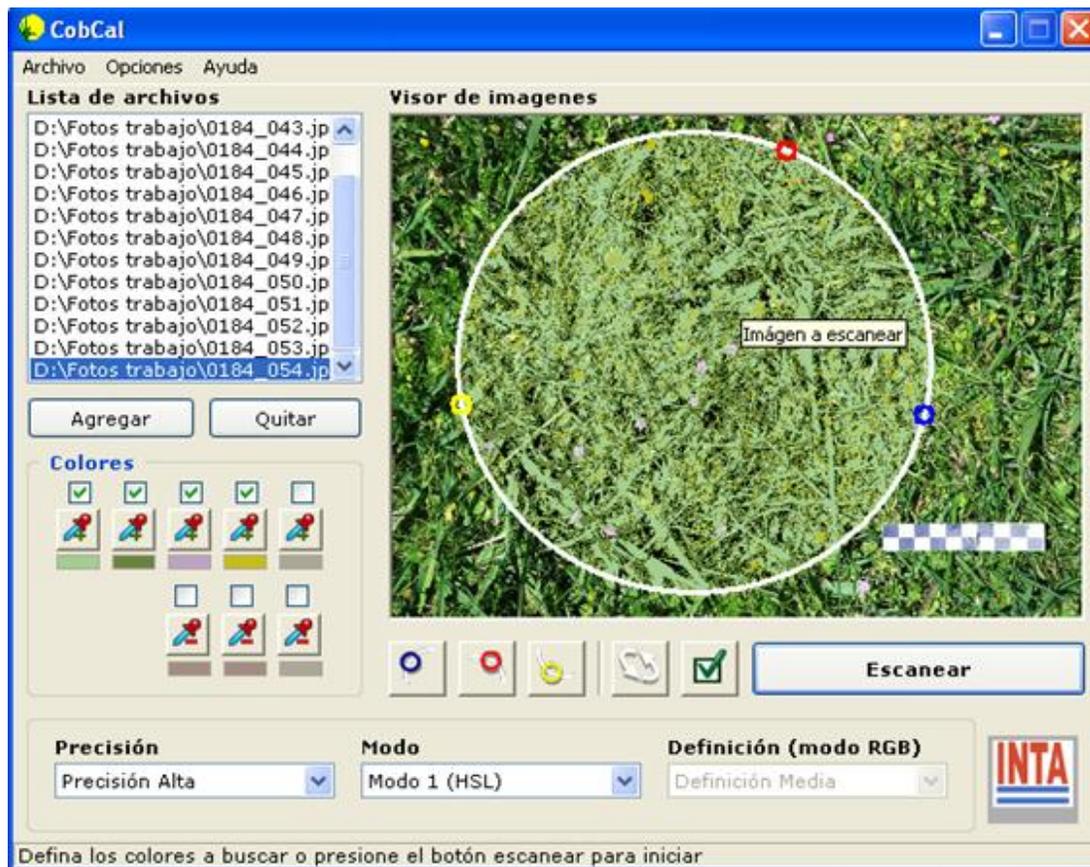
→ Las imágenes recolectadas se cargaron en el programa CobCal (INTA).y se realizó el debido análisis.

Programa CobCal (INTA) (Captura de pantalla).

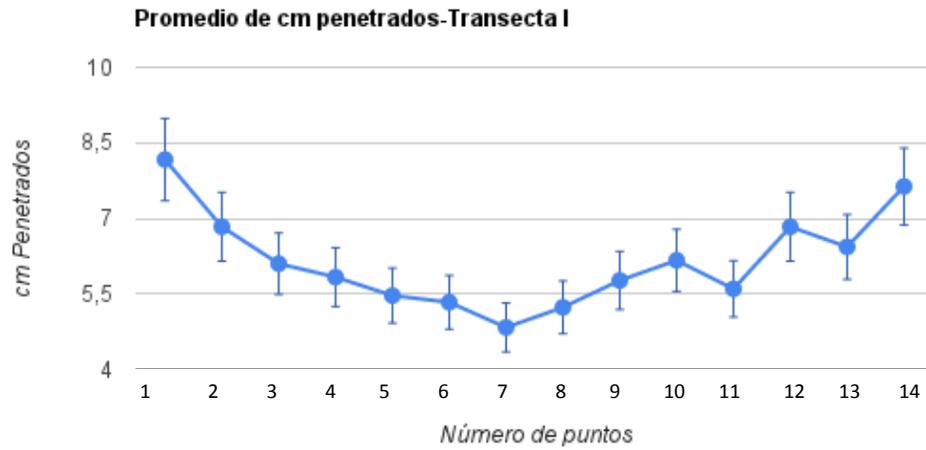
Figura I: Promedio de cm penetrados- Transecta I

En las figuras precedentes, se diferencia una zona de baja dureza comprendida entre los puntos 1 y 4, que corresponde a la zona menos transitada del predio estudiado. En los puntos 4 a 10 se ve un claro aumento de la dureza, testificado por la baja penetración. Ya entre los puntos 10 y 14, se nota una zona de dureza variable dada por la presencia de autos estacionados durante largos periodos de tiempo.

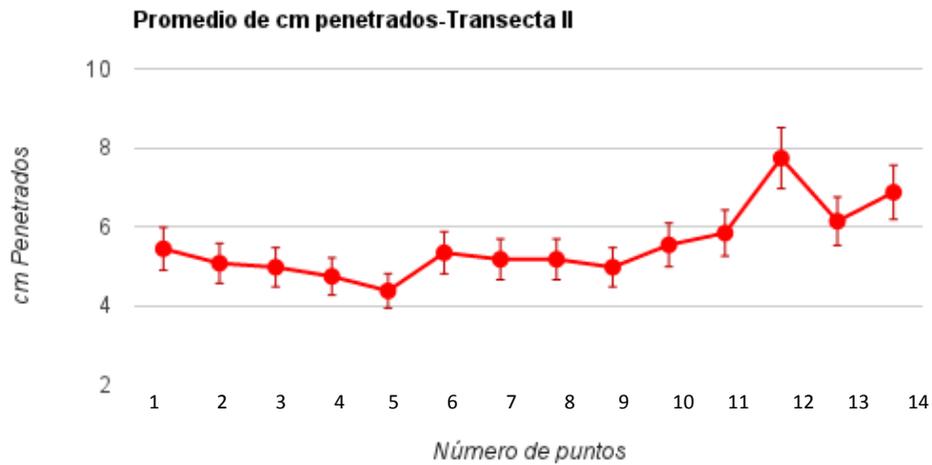
Figura II: Promedio de cm penetrados- Transecta II

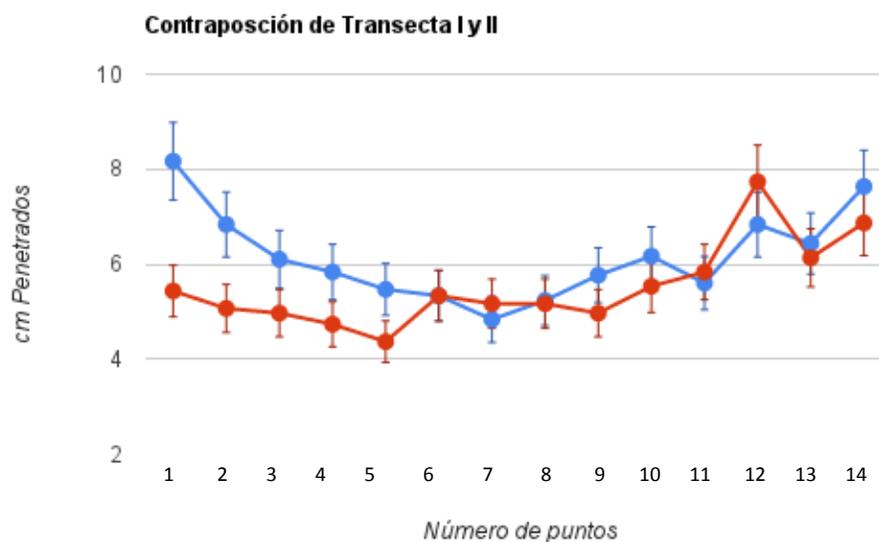
Figura III: Contraposición de Transecta I y II

→ Ambas transectas respetan una tendencia a seguir el mismo comportamiento y esto mismo se puede confirmar observando el escenario estudiado.

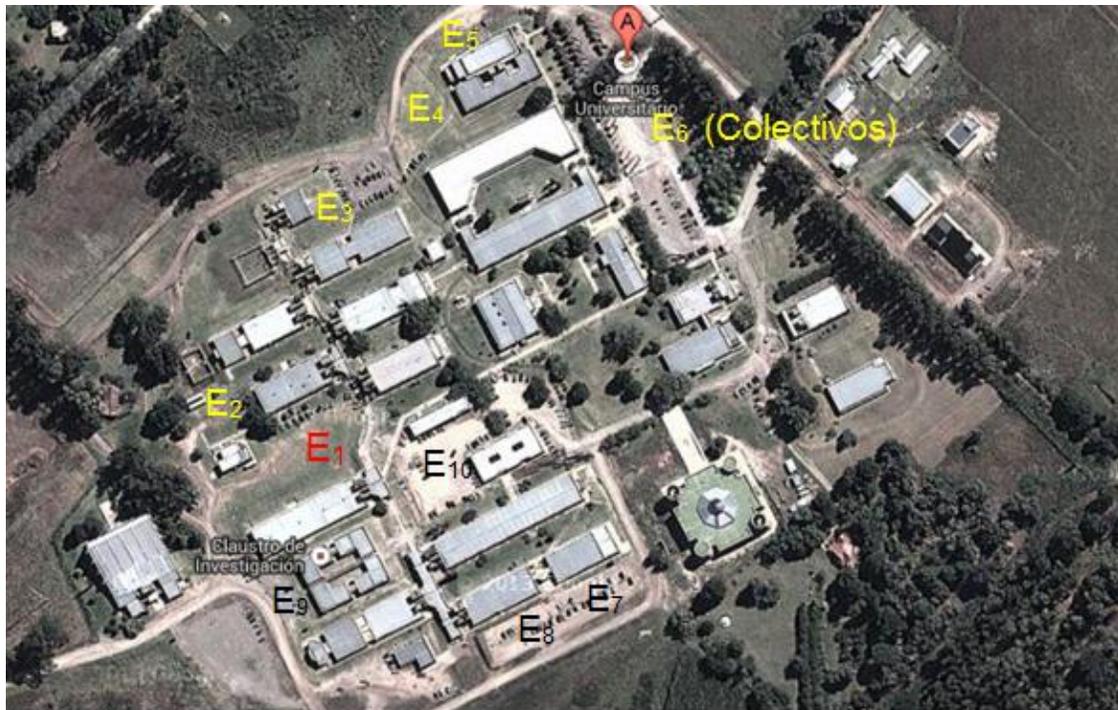
→ Campus Universitario Figura IV: Imagen satelital del Campus Universitario.

En este trabajo, se estudiará el cambio espacial en la dureza del suelo originada a partir de un uso indebido del mismo, tal como es en el área de estudio elegida (ver Figura IV- Apéndice), donde se muestra un estacionamiento espontáneo (semi-vallado) en el que se ve una progresiva disminución de vegetación desde los lugares donde no hay circulación a los que presentan gran uso por parte del personal que asiste en vehículos particulares a realizar sus respectivos trabajos en los edificios aledaños a la zona estudiada.

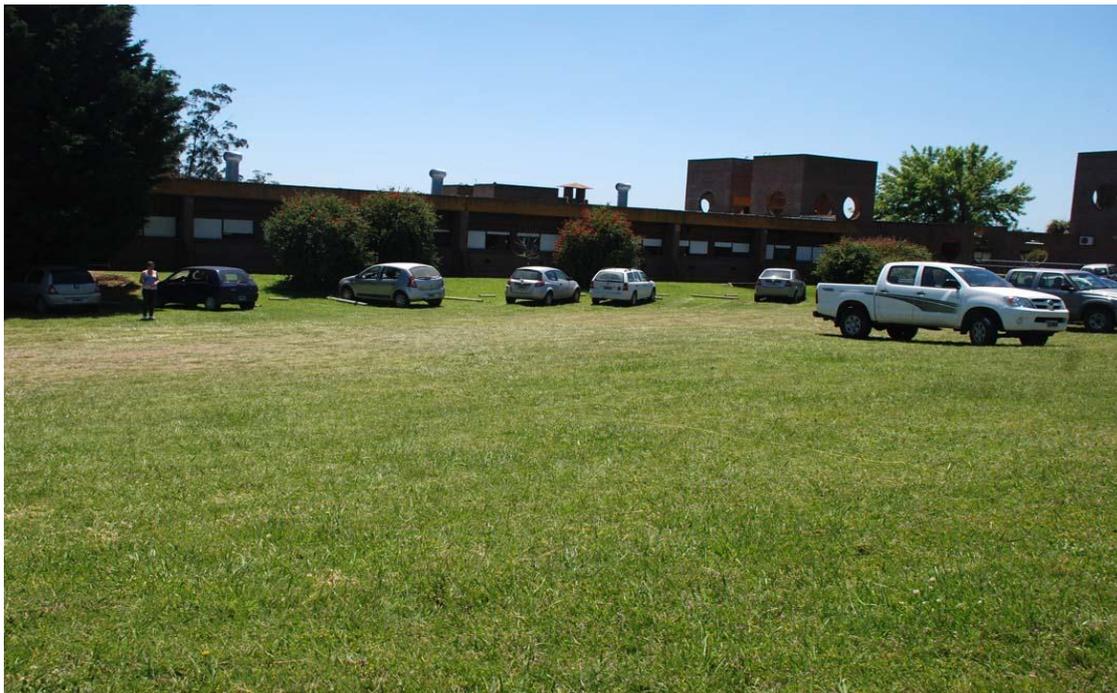
→ Zona estudiada Figura V: Imagen de la zona de estudio.

Figura V: Imagen de la zona de estudio

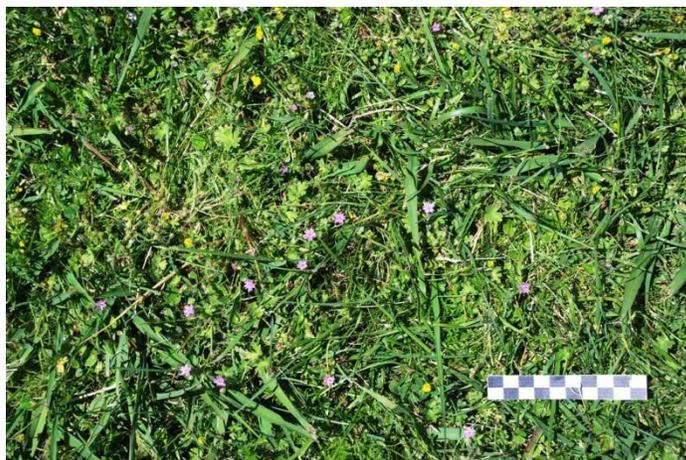
Punto 1

Superficie cubierta

2109.9 cm²

Porcentaje cubierto

85.7%

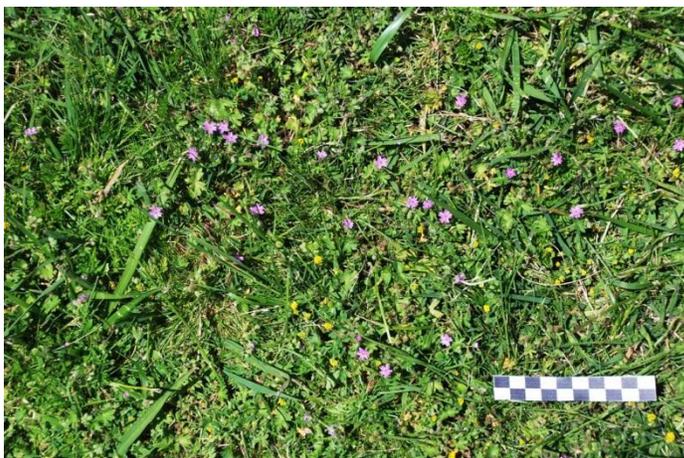
Punto 2

Superficie cubierta2155.12 cm²**Porcentaje cubierto**

87.5%

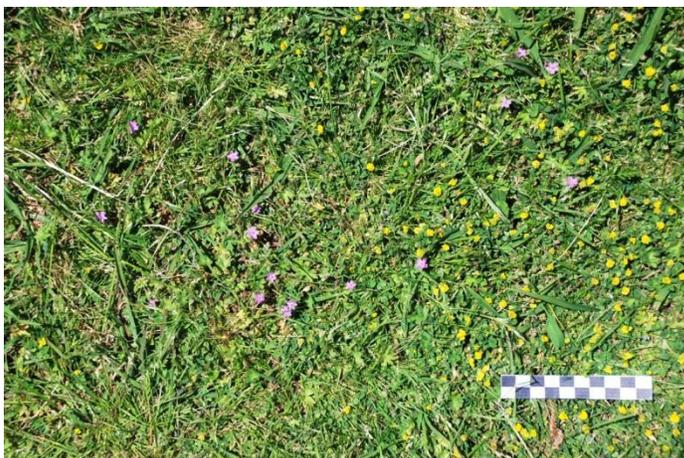
Punto 3

Superficie cubierta2105 cm²**Porcentaje cubierto**

85.5%

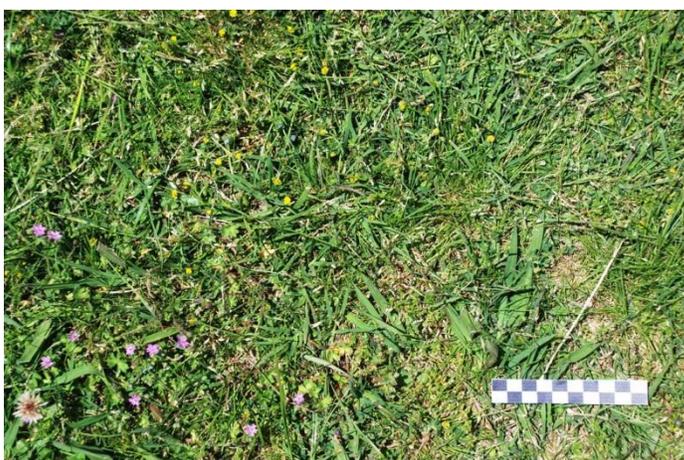
Punto 4

Superficie cubierta2102.76 cm²**Porcentaje cubierto**

85.4%

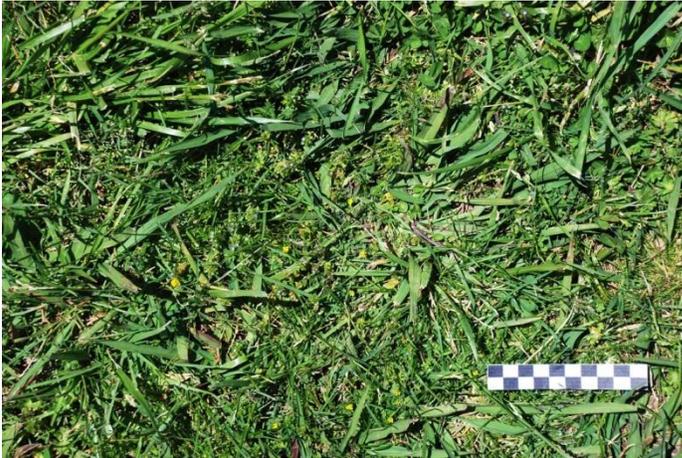
Punto 5

Nombre de la imagen
0184_050.jpg
Superficie cubierta
1940.81 cm²
Porcentaje cubierto
78.8%
Fecha y hora del proceso
12/11/2013 20:52:22

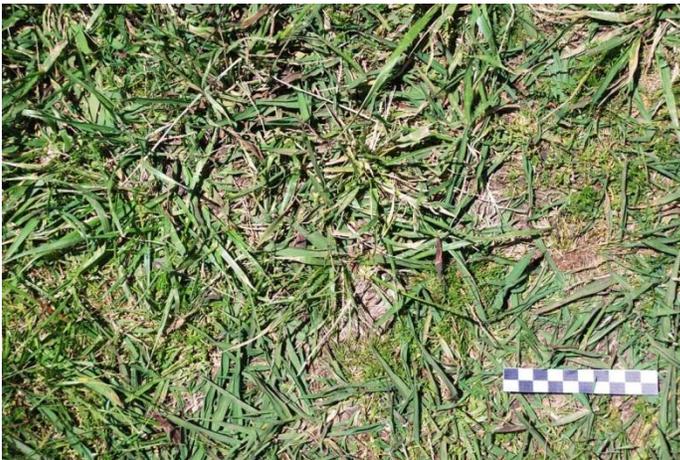
Punto 6

Nombre de la imagen
0184_049.jpg
Superficie cubierta
1108.52 cm²
Porcentaje cubierto
45%
Fecha y hora del proceso
12/11/2013 20:52:01

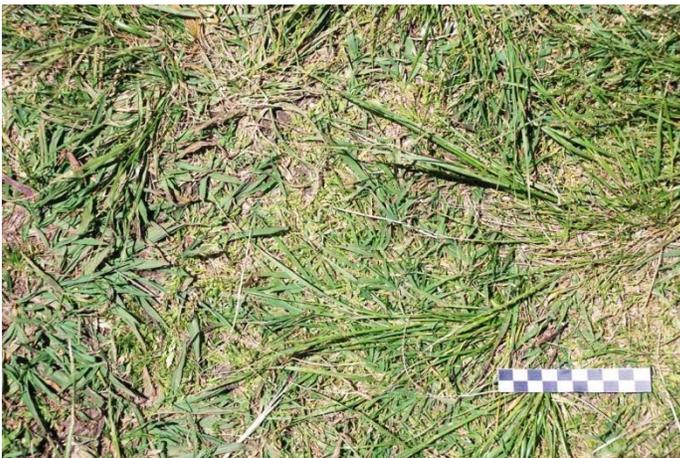
Punto 7

Nombre de la imagen
0184_048.jpg
Superficie cubierta
1204.52 cm²
Porcentaje cubierto
48.9%
Fecha y hora del proceso
12/11/2013 20:51:47

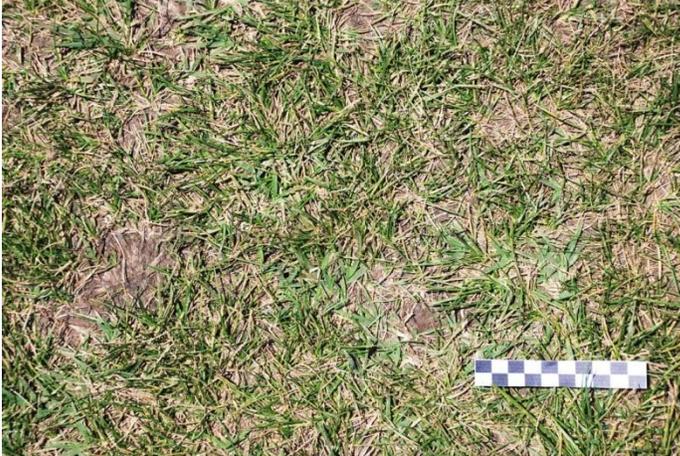
Punto 8

Nombre de la imagen
0184_047.jpg
Superficie cubierta
1110.55 cm²
Porcentaje cubierto
45.1%
Fecha y hora del proceso
12/11/2013 20:51:32

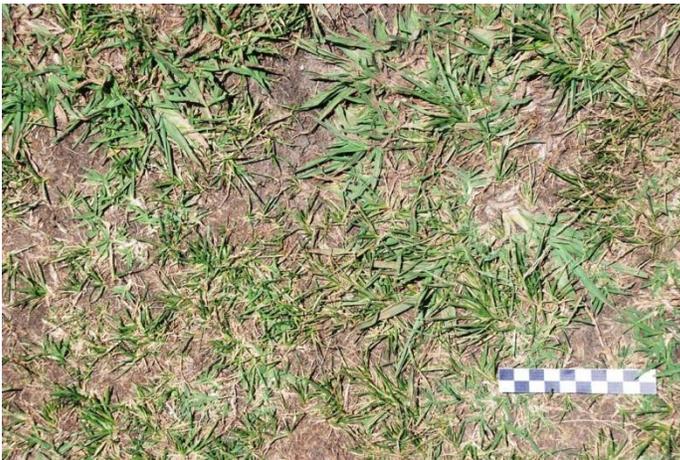
Punto 9

Nombre de la imagen
0184_046.jpg
Superficie cubierta
1157.27 cm²
Porcentaje cubierto
47%
Fecha y hora del proceso
12/11/2013 20:50:59

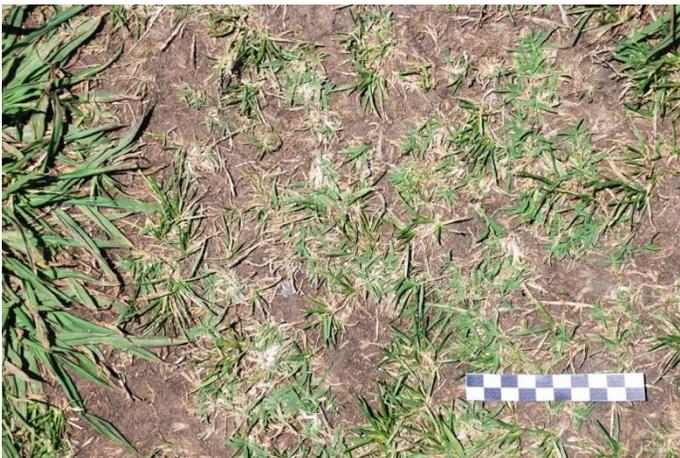
Punto 10

Nombre de la imagen
0184_045.jpg
Superficie cubierta
993.99 cm²
Porcentaje cubierto
40.4%
Fecha y hora del proceso
12/11/2013 20:50:38

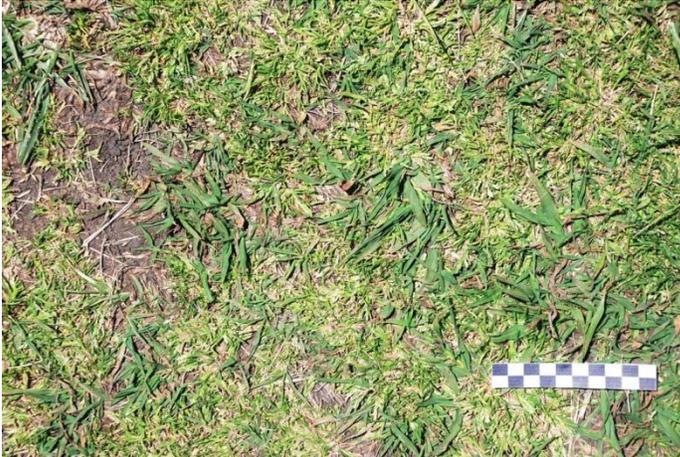
Punto 11

Nombre de la imagen
0184_044.jpg
Superficie cubierta
1135.51 cm²
Porcentaje cubierto
46.1%
Fecha y hora del proceso
12/11/2013 20:49:58

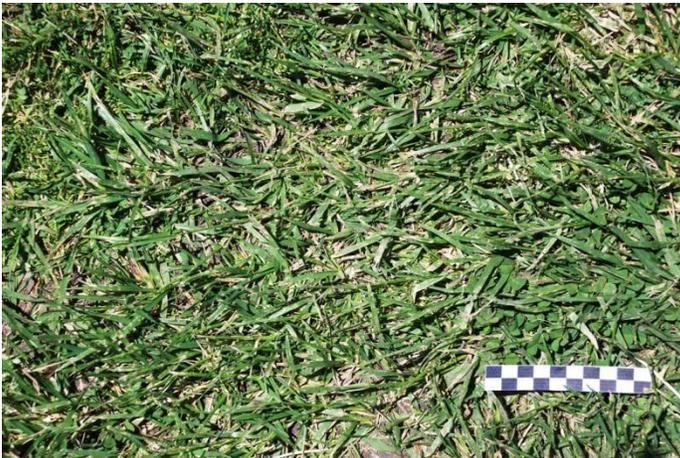
Punto 12

Nombre de la imagen
0184_043.jpg
Superficie cubierta
2188.67 cm²
Porcentaje cubierto
88.9%
Fecha y hora del proceso
12/11/2013 20:49:06

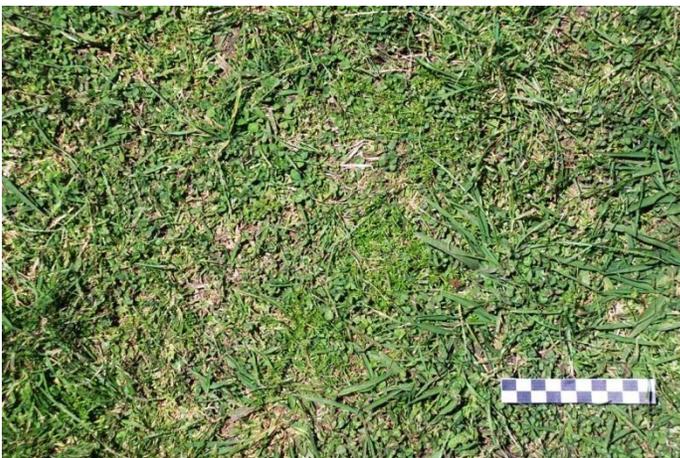
Punto 13

Nombre de la imagen
0184_042.jpg
Superficie cubierta
1439.77 cm²
Porcentaje cubierto
58.5%
Fecha y hora del proceso
12/11/2013 20:48:51

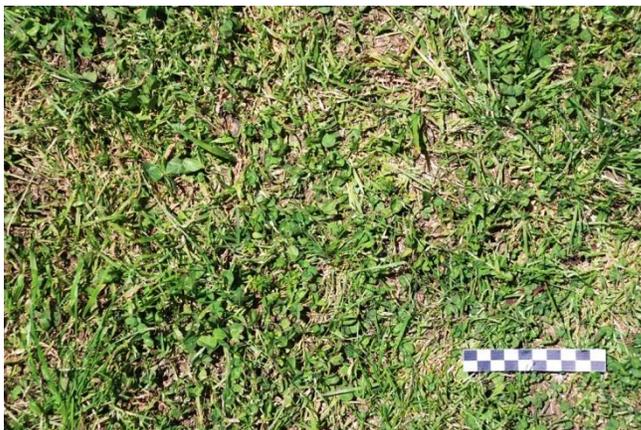
Punto 14

Superficie cubierta1322.71 cm²**Porcentaje cubierto**

53.7%
